TERMOGRAFISK RAPPORT

Företag | Ing. Fa: M. Andersson
Problem # | Varmgång

Positionsnamn | Box Ale
Utrustning | Raytek Ti 30

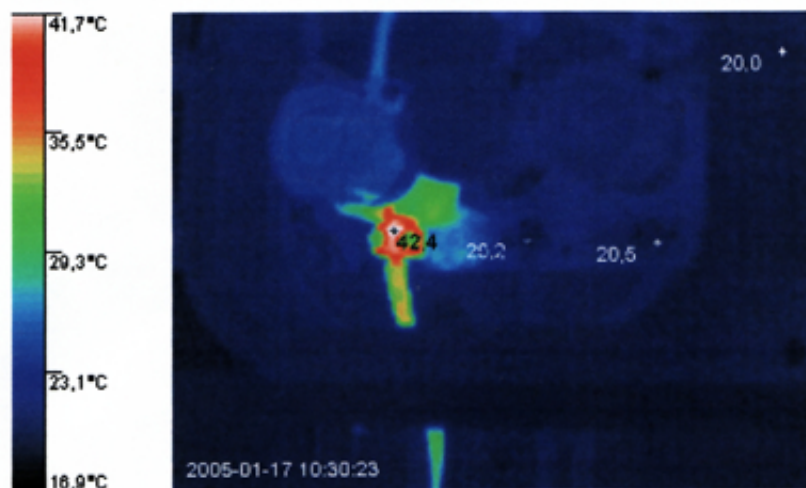
Bränd kabel i undre anslutningen på vänstra säkringingen pga. dåligt dragna skruvar

Beskrivning	Reparerad av
Byt säkringselement samt kabel

Subj. Rating	omgående
Temp. Rating

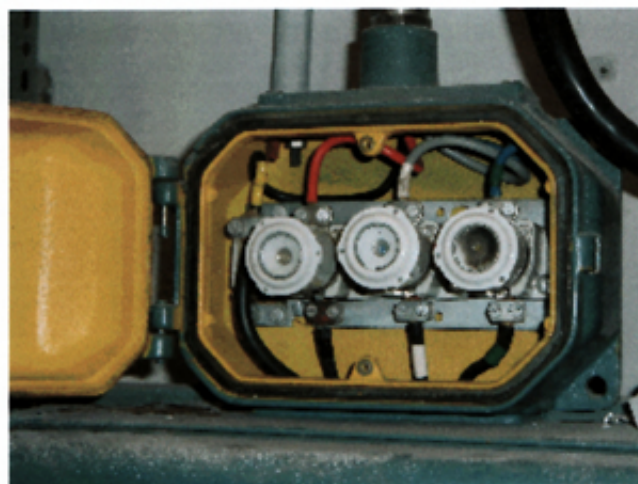
Temp på 42,4 grader samt ett varmemönster på kabeln visar varmgång under överfall
