TERMOGRAFISK RAPPORT

Företag | Ing.Fa. M. Andersson/ Hölö

Positionsnamn | Huvudbrytare i central, festhuset

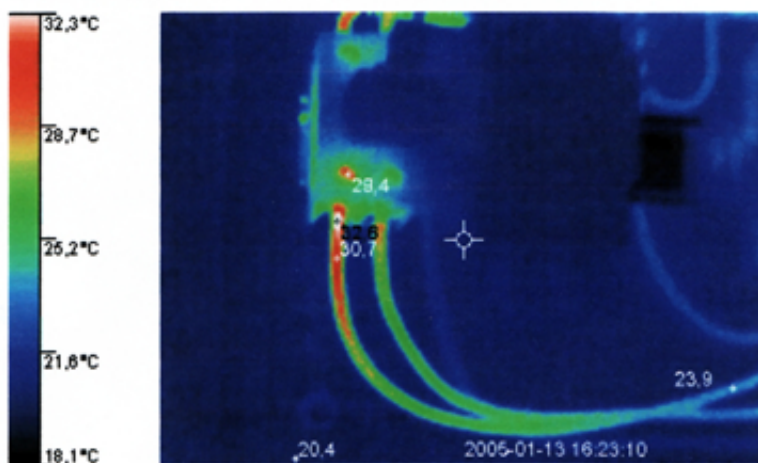
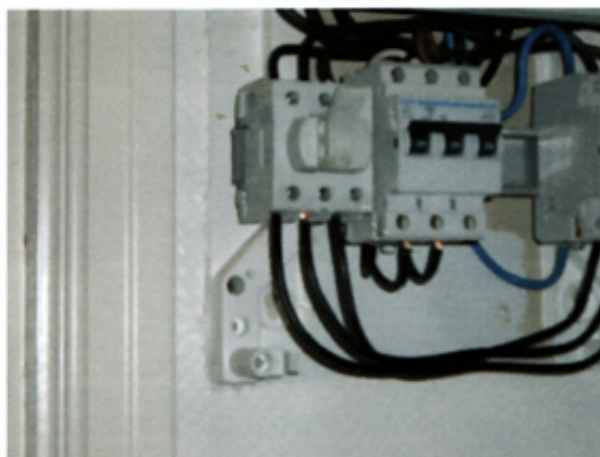
Förhöjd temp i brytare

Bild Datum	2005-01-13 16:23:10
Objekttemperatur	20,6 °C
Emissivitet	1,00
Reflekterad Temp	OFF

Temp på 32,6 grader samt ett värmemönster på kabeln visar glapp i anslutning eller i brytare

Beskrivning	Reparerad av
Byt brytare samt kabel
