# TERMOGRAFISK RAPPORT

Företag Maj Rössel  
 Problem # drar kallt

Positionsnamn Garderob i sovrum till höger  
 Utrustning Raytek Ti 30

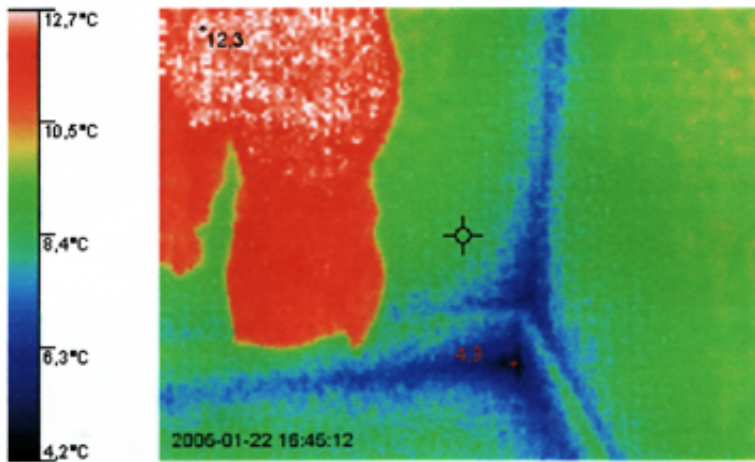
kallras

Bild Datum	2005-01-22 16:45:12
Objekttemperatur	8,2 °C
Emissivitet	0,90
Reflekerad Temp	OFF

kallras pga. dåligt isolerat... endast 4,9 grader i golvhörn

Beskrivning	Reparerad av
isolera
